CENTRO STORICO - OLTRETORRENTE: RIORDINO DELLA SCENA PUBBLICA - NORMATIVA PER LA RIQUALIFICAZIONE DELLE FACCIATE DI VIA N. BIXIO

TAV. 32

PROPOSTE ESECUTIVE PER LA RIQUALIFICAZIONE DEI FRONTI STORICI

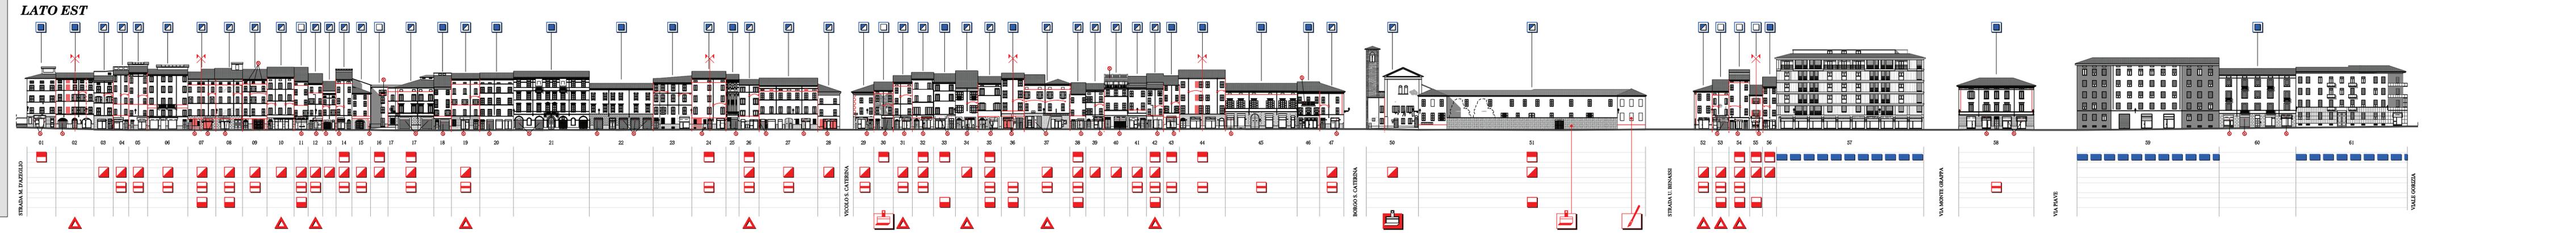
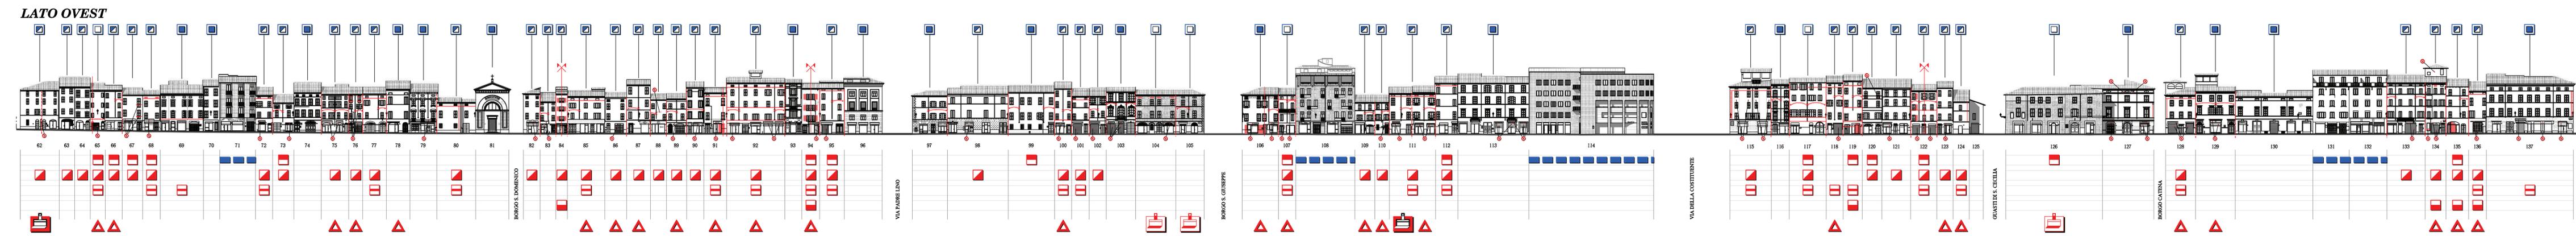
- ANALISI DEGLI ELEMENTI
COMPOSITIVI**
- PRESENZA DEGLI ORNATI
 - ORNATI INCOMPLETI
 - ASSENZA DEGLI ORNATI
 - PROSPETTO TIPOLOGICAMENTE INCOMPATIBILE
- PRESCRIZIONI
PROGETTUALI**
- CORNICIONE DA MOLIPARARE
 - CORNICI ATTORNO ALLE APERTURE
 - MARCAPIANO MARCAPIANVAZALE LESSIA
 - ZOCCOLO DA REALIZZARE
 - ELEMENTI INCOMPATIBILI DA ELIMINARE
- RIPOSIZIONAMENTO DEL PLUVIALE
- RIPOSIZIONAMENTO DEL PLUVIALE
- SDOMETRIA DA OTTENERE
- ALLENAMENTO DELLE APERTURE DA RIPARARE
- NUOVE APERTURE O RIPOSIZIONAMENTO DELLE ESISTENTI
- RETI E CORPI TECNOLOGICI DA RIORGANIZZARE
- INTONACATURA E INTEGRO DEI PARAMENTI MURARI
- DIFFERENZIAZIONE CROMATICA DI FRONTI NON UNITARI
- APPARATO DECORATIVO DA INTEGRARE/REALIZZARE

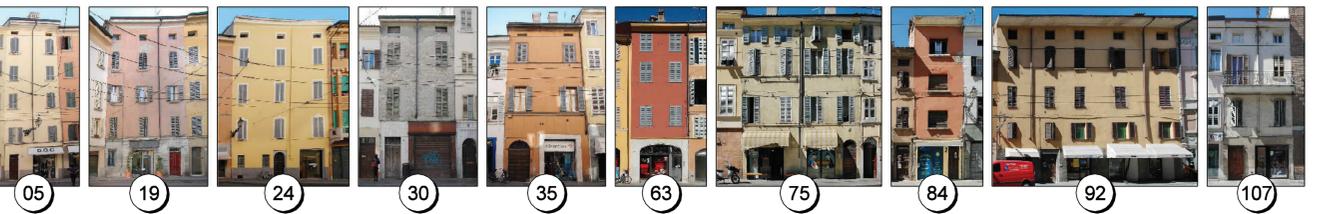
**UNITA'
EDILIZIE
SELEZIONATE**

**LUNGO VIA N. BIXIO SONO STATI SELEZIONATI ALCUNI PROSPETTI
PER DIMOSTRARE COME TRADURRE A LIVELLO ESECUTIVO
LE INDICAZIONI CONTENUTE NELLA NORMATIVA**
